### Comparación del tóner original Lexmark Unison con tóneres de otras marcas para la Lexmark MS610

#### Objetivo de la prueba

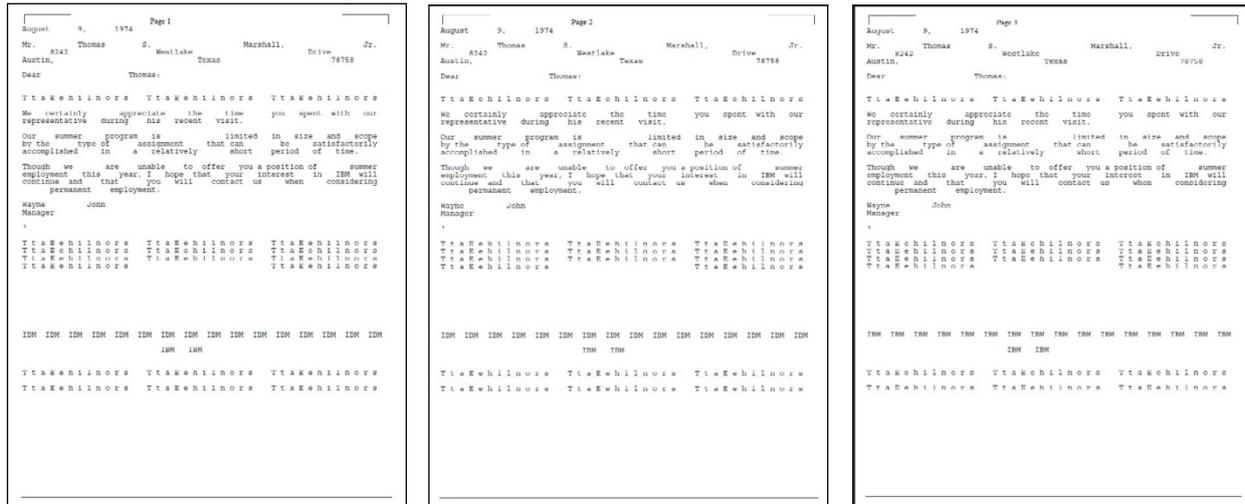
En las evaluaciones de los cartuchos de BLI se utilizó un documento de tres páginas con una cobertura aproximada del 2,8% (arriba).

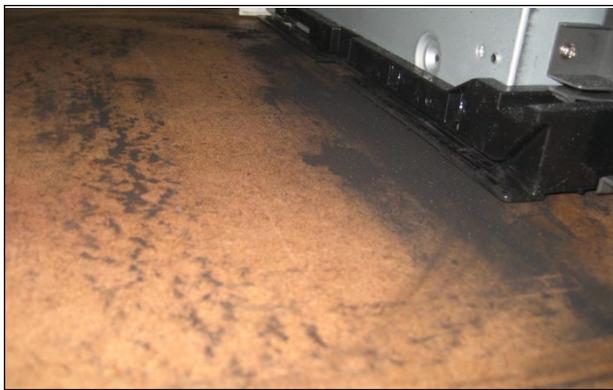
A mitad de las pruebas de BLI, se observó en la máquina utilizada con los cartuchos de tóner de la marca 4 un derrame de tóner excesivo en las superficies próximas al dispositivo. Otros cartuchos no originales presentaron problemas de fugas de tóner similares durante las pruebas.

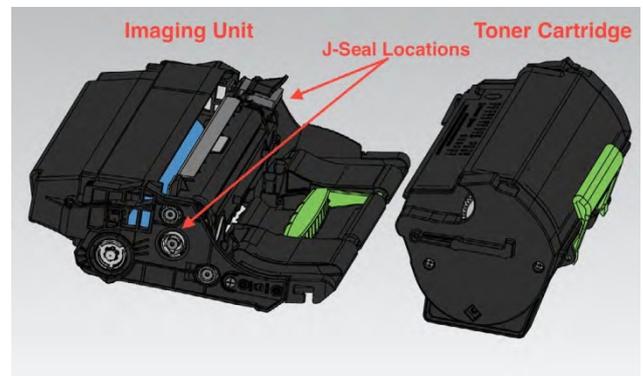
Según los técnicos de Lexmark, este problema de fugas de tóner probablemente es atribuible a una falta de eficiencia del sistema de tóner y a los fallos de las juntas de la unidad de imagen a causa de la acumulación de tóner, que provoca el desalineamiento de las juntas y aumenta la contaminación.

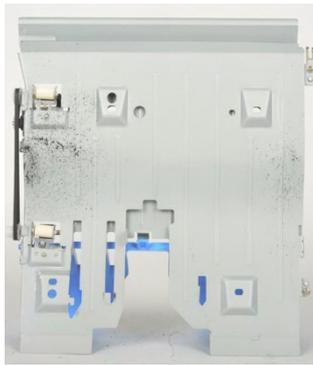
Después de imprimir 244.325 páginas, la ruta de papel de la impresora que utilizó únicamente tóner original Lexmark estaba relativamente limpia, con un nivel de derrame de tóner mínimo.

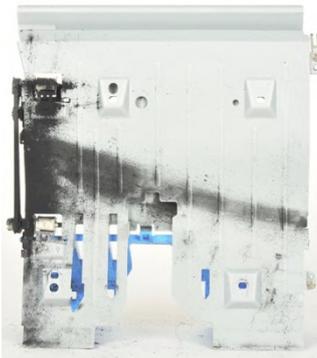
Después de imprimir 96.895 páginas, la ruta de papel de la impresora que utilizó los cartuchos de la marca 1 presentaba unas fugas de tóner moderadas en un lado y unas fugas leves en el otro.

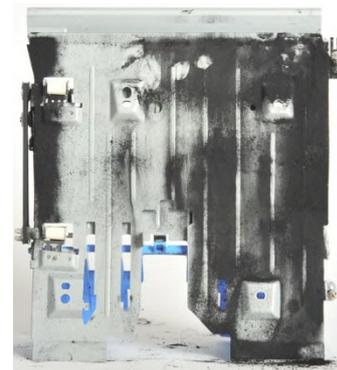
Después de imprimir 219.946 páginas, la impresora que utilizó los cartuchos de la marca 2 presentaba unas fugas de tóner importantes en ambos lados de la ruta de papel.

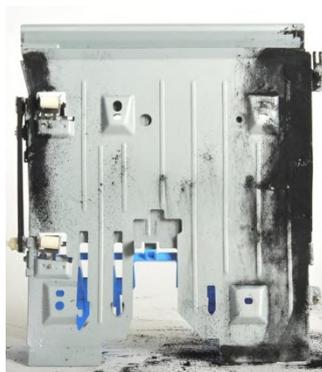
Después de imprimir 241.150 páginas, la ruta de papel de la impresora que utilizó los cartuchos de la marca 3 presentaba unas fugas de tóner leves en un lado y entre moderadas e importantes en el otro.

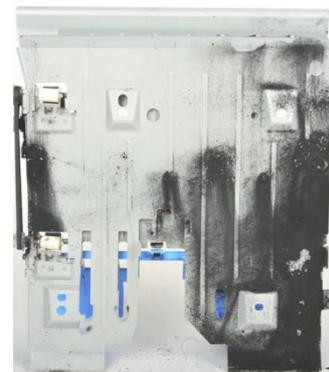
Después de imprimir 223.719 páginas, la impresora que utilizó los cartuchos de la marca 4 presentaba unas fugas de tóner leves en un lado y unas fugas importantes en el otro lado de la ruta de papel.

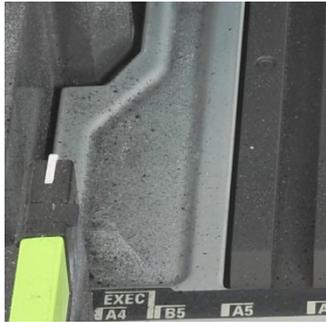
Al final de las pruebas, el cajón de papel de la impresora que utilizó únicamente tóner original Lexmark estaba relativamente limpia, con un nivel de derrame de tóner inapreciable.

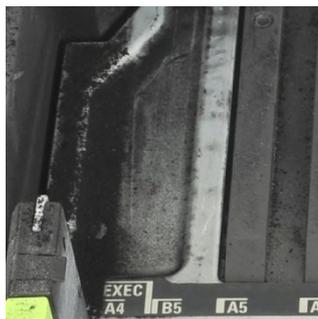
La impresora que utilizó los cartuchos de la marca 1 presentó unas fugas de tóner importantes en el interior del cajón de papel.

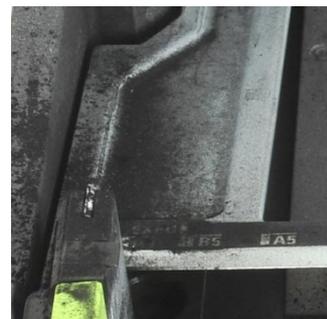
La impresora que utilizó los cartuchos de la marca 2 presentó unas fugas de tóner moderadas en el interior del cajón de papel.

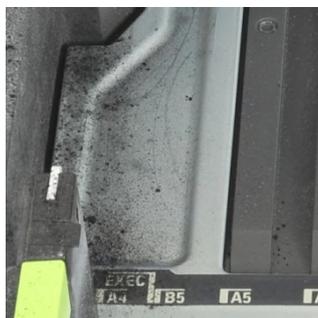
La impresora que utilizó los cartuchos de la marca 3 presentó unas fugas de tóner leves en el interior del cajón de papel.

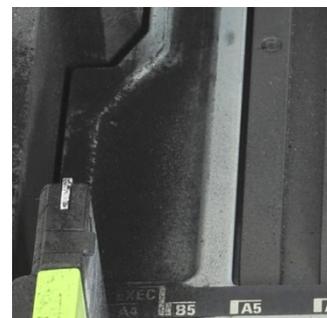
La impresora que utilizó los cartuchos de la marca 4 presentó unas fugas de tóner importantes en el interior del cajón de papel.

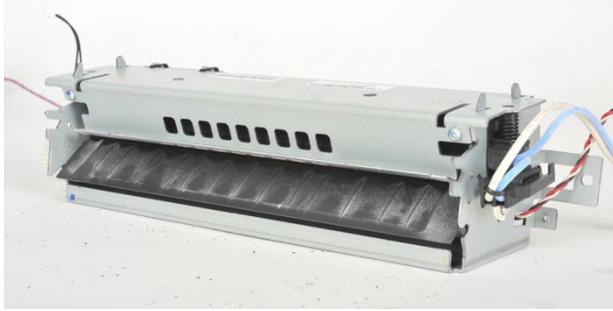
La unidad de fusión de la impresora utilizada únicamente con los cartuchos Lexmark originales presentó únicamente restos de polvo de papel, sin contaminación por tóner en la unidad, una situación que puede considerarse normal.

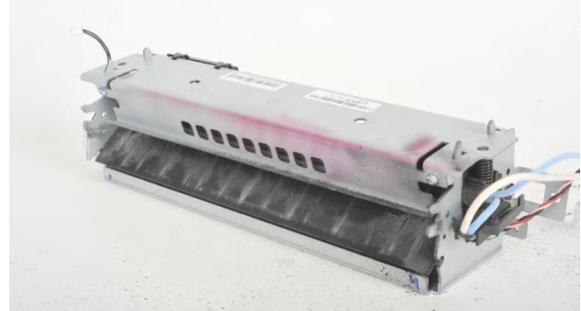
En cambio, la unidad de fusión de la impresora utilizada con los cartuchos de la marca 4 presentó no solo contaminación por tóner, sino también indicios de algún tipo de contaminación rosácea/rojiza. Tratándose de una impresora monocromo como la MS610, la presencia de tóner de color no está justificada.

La unidad de fusión retirada de la impresora de prueba de la marca 4 presentaba un tono rosáceo/rojizo pocas veces observado en una unidad de fusión. A causa de su posición en la impresora, la unidad de fusión no es visible para los usuarios finales o los técnicos de mantenimiento sin desmontarla del equipo. La MS610dn solo utiliza tóner negro, por lo que el motivo del cambio de coloración no parece claro y los analistas de BLI no pudieron localizar las fichas de seguridad de materiales de ninguno de los cartuchos no originales probados.

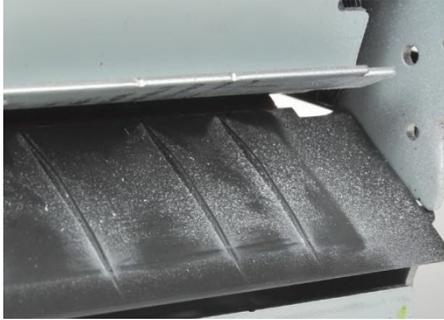
Las guías de entrada de la unidad de fusión de la unidad de fusión MS610 que utilizó únicamente cartuchos de tóner originales Unison de Lexmark presentan únicamente rastros de polvo de papel (en forma de manchas blancas) en la guía de entrada de papel de la unidad de fusión. Las guías de entrada de la unidad de fusión que utilizó únicamente tóner original Unison de Lexmark no presentaron ningún tipo de residuos de tóner.

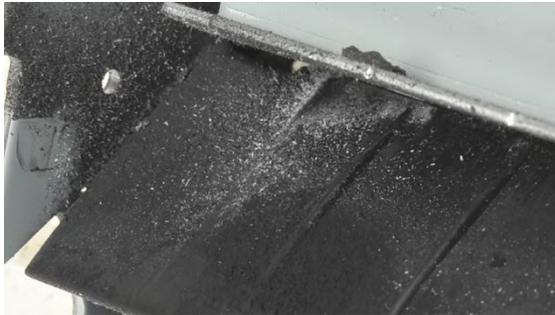
La impresora que utilizó los cartuchos de la marca 1 presentó una contaminación por tóner moderada en la guía de entrada de la unidad de fusión.

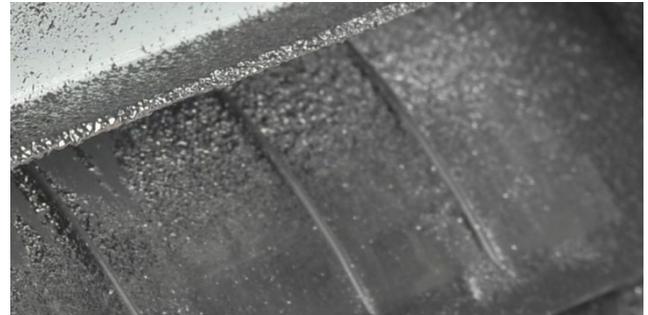
La impresora que utilizó los cartuchos de la marca 2 presentó una contaminación por tóner importante en la guía de entrada de la unidad de fusión, con grandes zonas de tóner derretido en diferentes superficies de la guía.

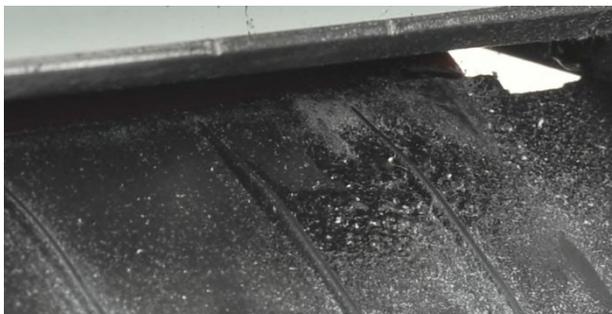
La impresora que utilizó los cartuchos de la marca 3 presentó una contaminación por tóner moderada en la guía de entrada de la unidad de fusión, con zonas de tóner derretido en algunas superficies de la guía.

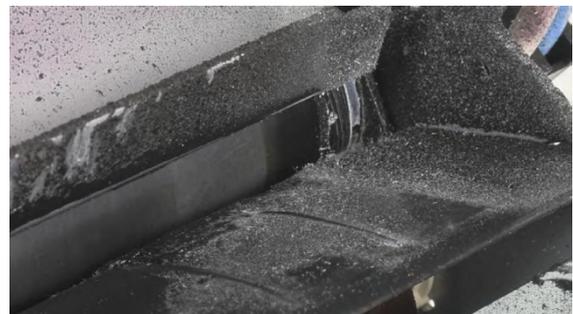
La impresora que utilizó los cartuchos de la marca 4 presentó una contaminación por tóner importante en la guía de entrada de la unidad de fusión, con grandes zonas de tóner derretido en diferentes superficies de la guía.

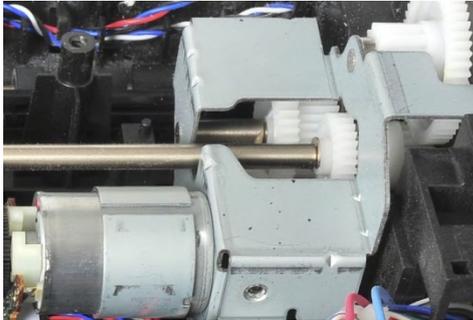
Después de imprimir 244.325 páginas, los componentes eléctricos/mecánicos de la impresora que utilizó únicamente tóner original Lexmark estaban relativamente limpios, con un nivel de contaminación por tóner inapreciable.

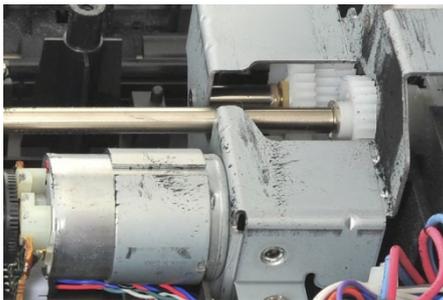
La impresora que utilizó los cartuchos de la marca 1 presentó unas fugas de tóner moderadas en el sistema mecánico/eléctrico.

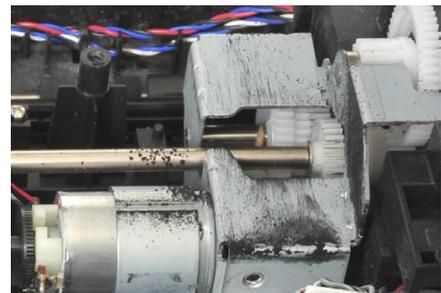
La impresora que utilizó los cartuchos de la marca 2 presentó un nivel de fugas entre moderado e importante en los componentes eléctricos/mecánicos, lo que incluye el tren de engranajes, una situación que podría perjudicar el rendimiento.

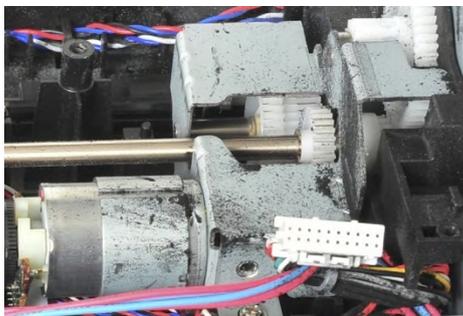
La impresora que utilizó los cartuchos de la marca 3 presentó un nivel de fugas entre moderado e importante en los componentes eléctricos/mecánicos, lo que incluye el tren de engranajes, una situación que podría perjudicar el rendimiento.

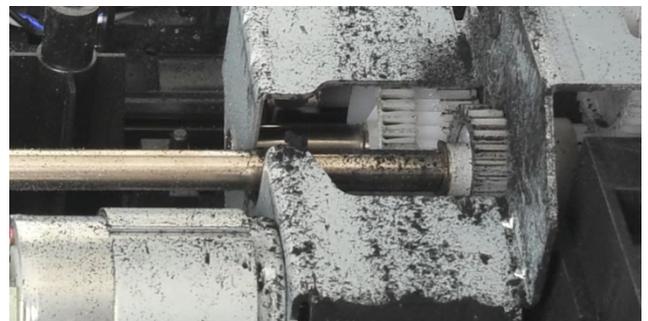
La impresora que utilizó los cartuchos de la marca 4 presentó un nivel de contaminación importante en los componentes eléctricos/mecánicos, lo que incluye el tren de engranajes, una situación que podría perjudicar el rendimiento.

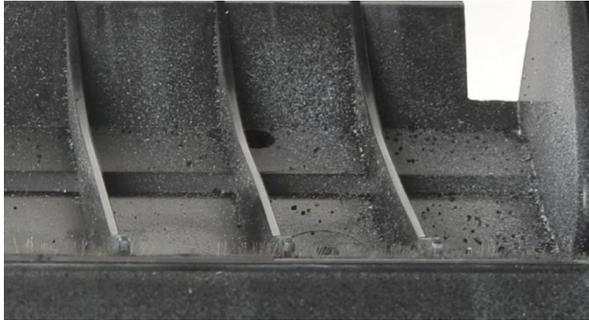
Al final de las pruebas, la guía de alimentación de papel interna de la impresora que utilizó únicamente tóner original Lexmark estaba relativamente limpia, con un nivel de derrame de tóner apenas visible.

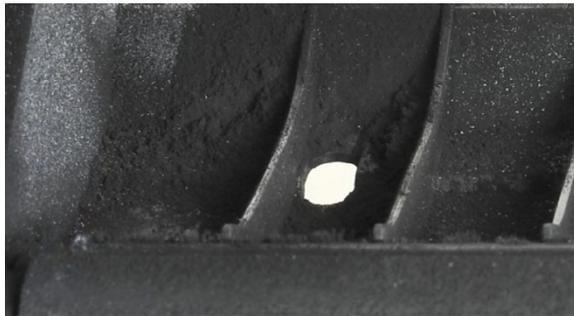
La impresora que utilizó los cartuchos de la marca 1 presentó una acumulación de tóner entre moderada e importante en la guía de alimentación de papel.

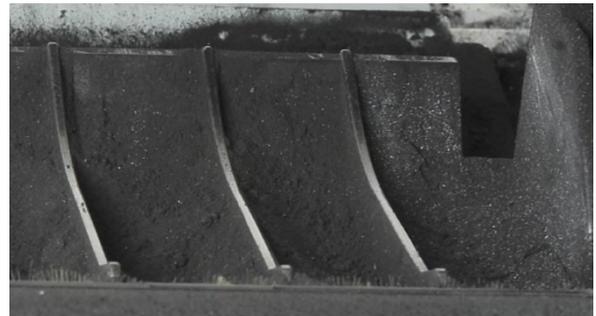
La impresora que utilizó los cartuchos de la marca 2 presentó una acumulación de tóner importante en la guía de alimentación de papel.

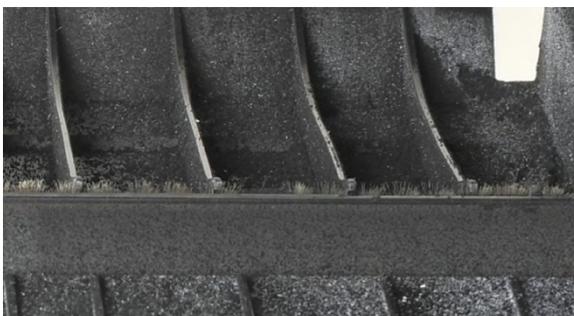
La impresora que utilizó los cartuchos de la marca 3 presentó una acumulación de tóner entre ligera y moderada en la guía de alimentación de papel.

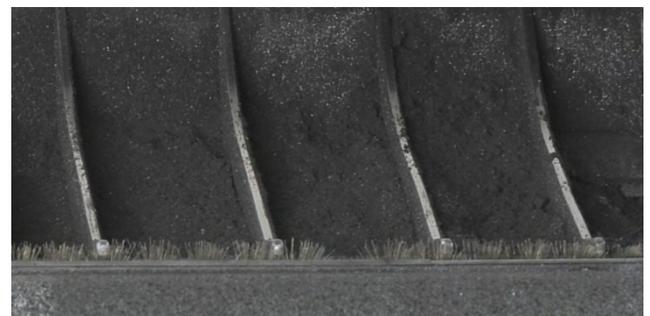
La impresora que utilizó los cartuchos de la marca 4 presentó una acumulación de tóner entre moderada e importante en la guía de alimentación de papel.

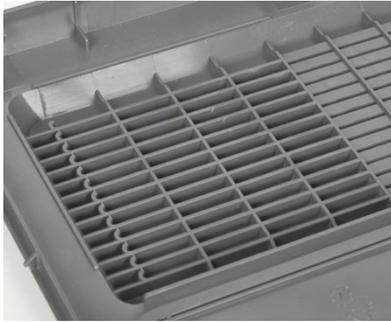
La impresora de prueba que utilizó cartuchos de tóner originales Unison de Lexmark no presentó residuos de tóner, lo que indica una correcta retención del tóner a lo largo del ciclo de prueba de 244.373 páginas.

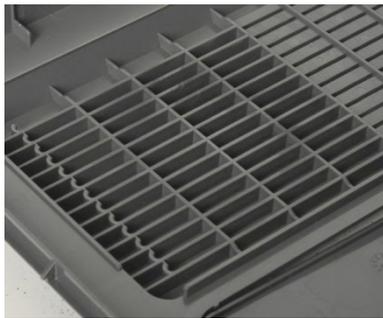
La impresora que utilizó cartuchos de la marca 1 presentó unos ligeros residuos de tóner después de imprimir 96.895 páginas.

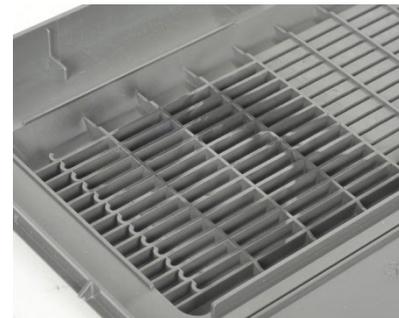
La impresora que utilizó los cartuchos de la marca 2 presentó unos residuos de tóner entre ligeros y moderados en la cubierta de ventilación.

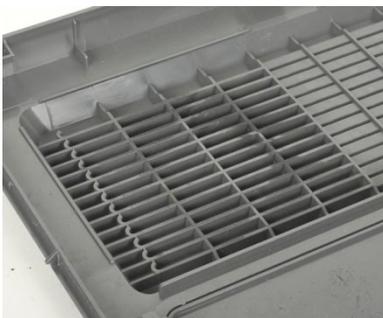
La impresora que utilizó los cartuchos de la marca 3 presentó unos residuos de tóner entre ligeros y moderados en la cubierta de ventilación.

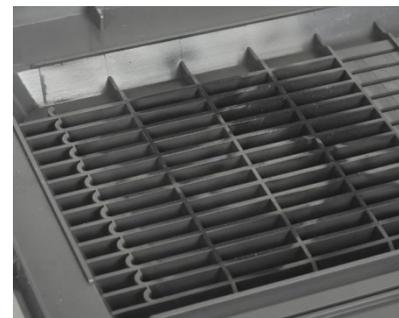
La impresora que utilizó los cartuchos de la marca 4 presentó unos residuos de tóner entre moderados e importantes en la cubierta de ventilación.

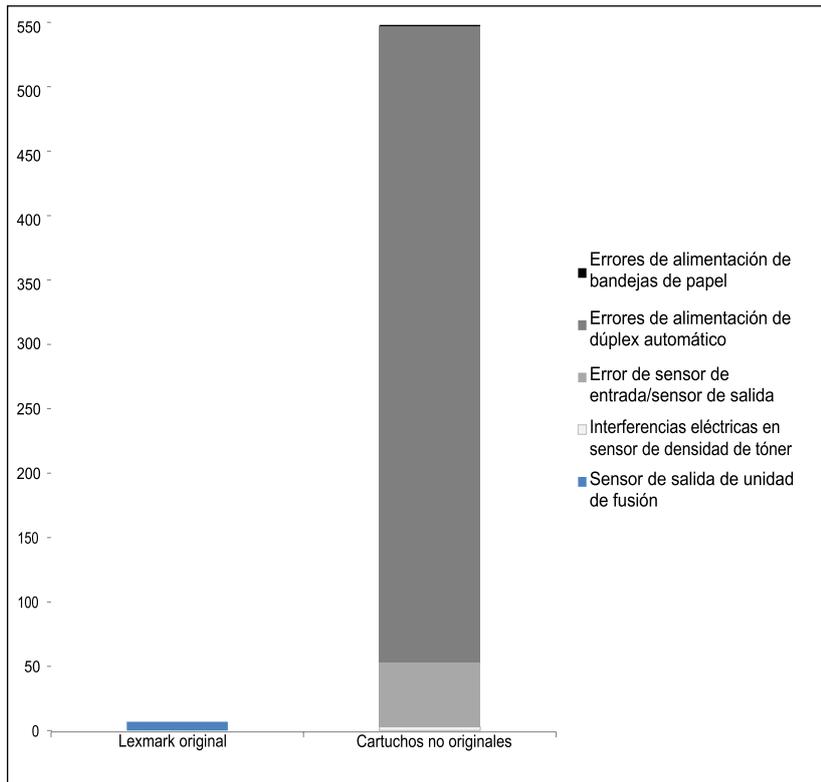
### RESUMEN GLOBAL DE LA FIABILIDAD EN LA PRUEBA DE 80 DÍAS

LEXMARK ORIGINAL UNISON TÓNER		
DESCRIPCIÓN	CÓDIGO DE ERROR	NÚMERO DE CASOS
Sensor de salida de unidad de fusión	202.xx	7
Errores totales de alimentación		7
MARCAS NO ORIGINALES ANALIZADAS		
DESCRIPCIÓN	CÓDIGO DE	NÚMERO DE CASOS
Interferencias eléctricas en sistema de detección de densidad de tóner	132.xx	3
Sensor de entrada/sensor de salida, error de página: el papel no avanza con normalidad por el sistema	200.xx, 202.xx	50
Errores de alimentación de dúplex automático	230.xx, 232.xx	494
Errores de alimentación de bandejas de papel	241.xx	1
Errores de alimentación totales		548

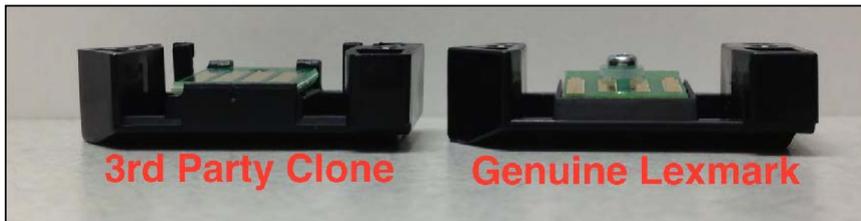
La interconexión del chip en el cartucho clónico (izquierda) presenta un ángulo diferente a la interconexión del chip Lexmark original (derecha), por lo que el cartucho clónico provocó una avería en la impresora.

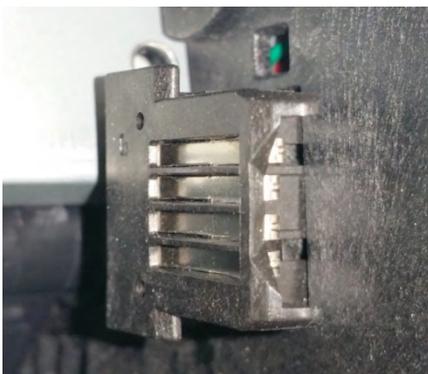
Antes de la instalación del cartucho clónico, los terminales del sensor del chip son visibles y están intactos.

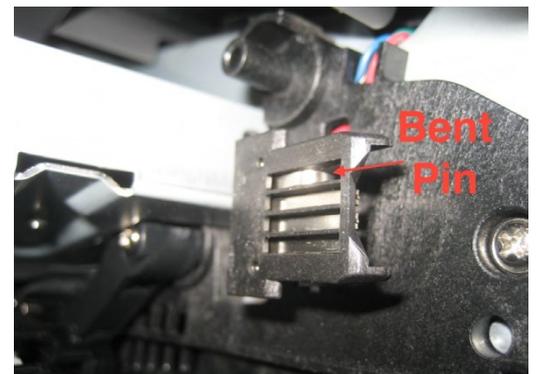
Después de la instalación del cartucho clónico, los terminales del sensor del chip están doblados y estropeados.

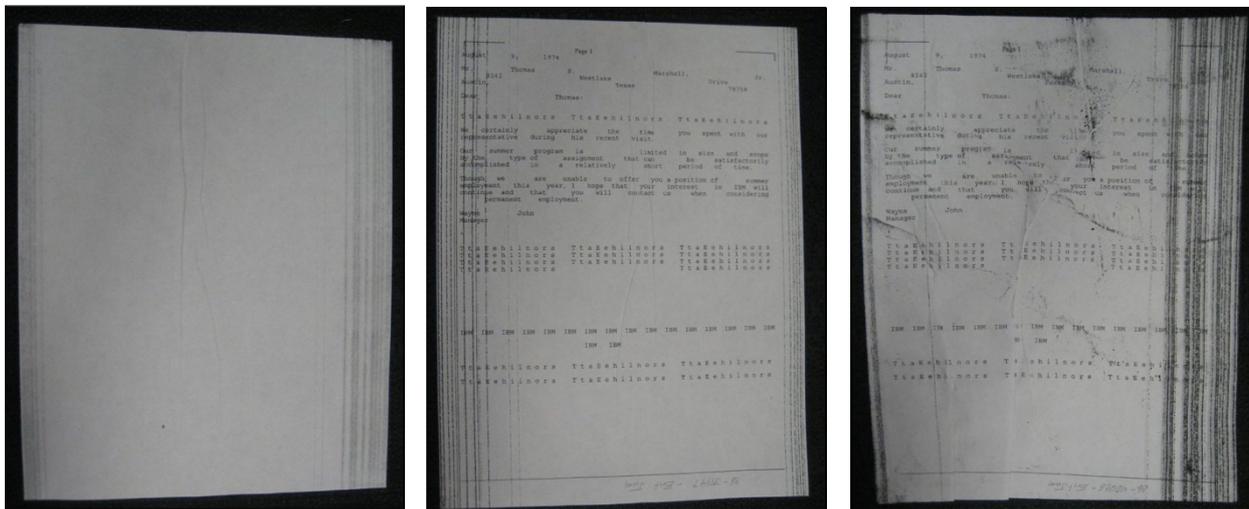
### MUESTRAS DE CALIDAD DE IMPRESIÓN: marca 1

Las páginas impresas con los cartuchos de la marca 1 presentaron arrugas y una formación de franjas de tóner entre moderada e importante en los bordes de las páginas (tanto en el anverso como en el reverso).

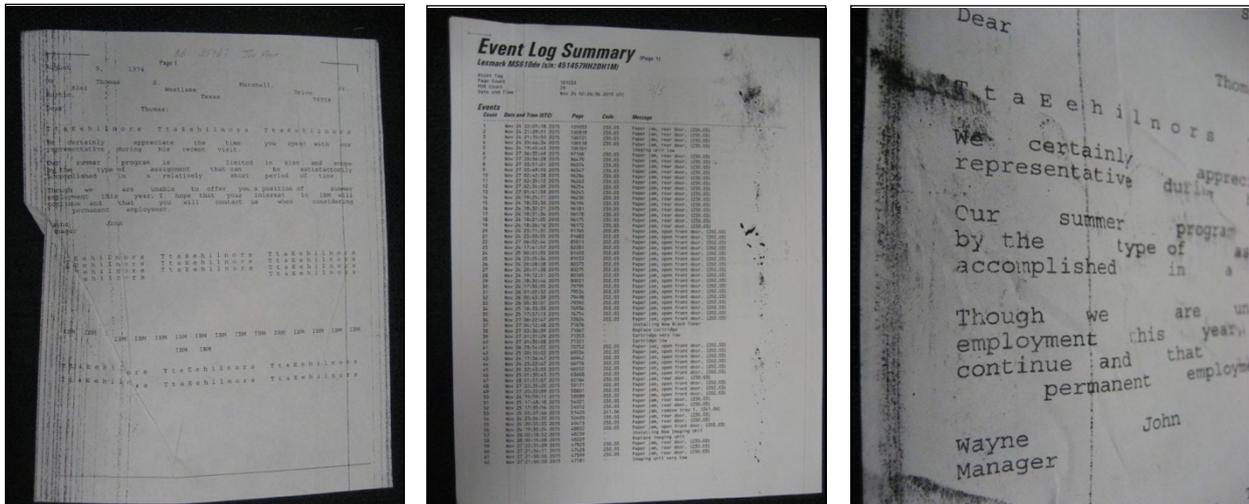
### MUESTRAS DE CALIDAD DE IMPRESIÓN: marca 2

Las páginas impresas con los cartuchos de la marca 2 presentaron arrugas, desprendimiento de tóner, manchas y una formación de franjas de tóner entre moderada e importante en las pruebas.

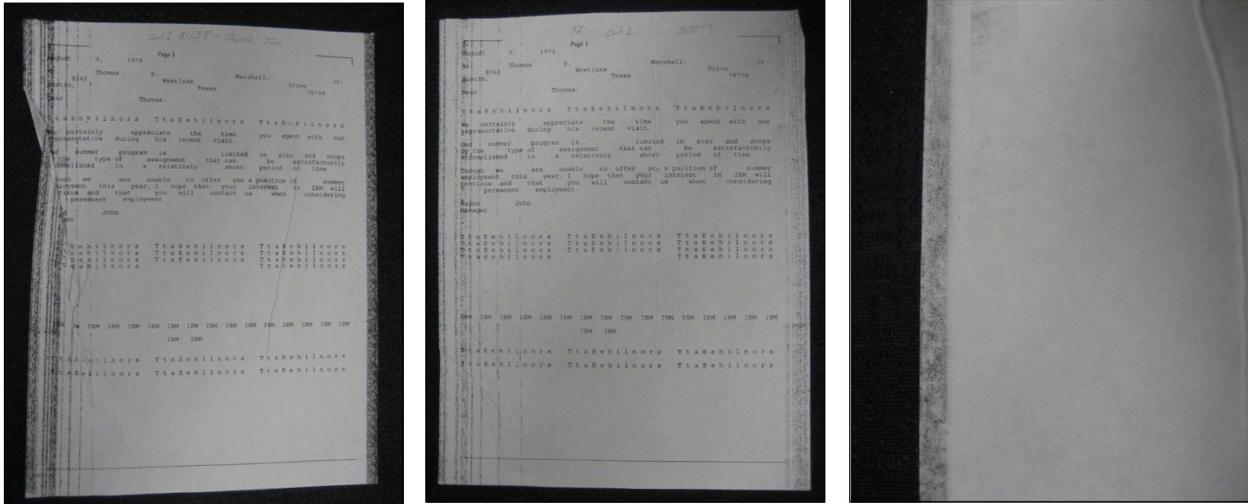
### MUESTRAS DE CALIDAD DE IMPRESIÓN: marca 3

Las páginas impresas con los cartuchos de la marca 3 presentaron arrugas y una formación de franjas de tóner entre moderada e importante en los bordes de las páginas (tanto en el anverso como en el reverso).

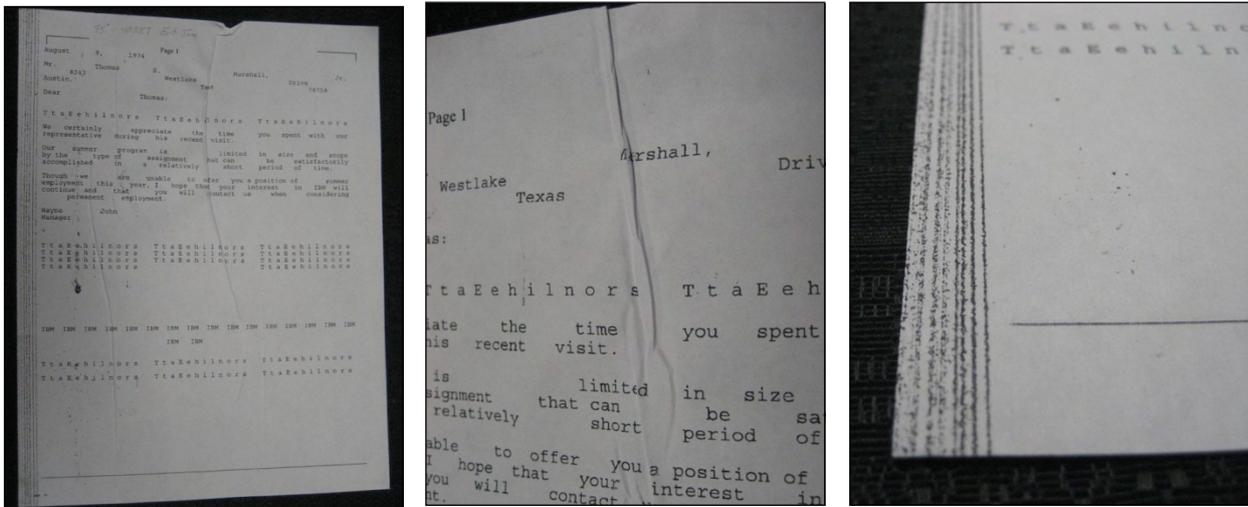
### MUESTRAS DE CALIDAD DE IMPRESIÓN: marca 4

Las páginas impresas con los cartuchos de la marca 4 presentaron unas arrugas importantes y unas manchas y una formación de franjas de tóner entre ligeras y moderadas en el borde izquierdo de las páginas.
